フェライト系ステンレス冷延鋼板に生じる白筋模様 の発生機構*1

川崎製鉄技報
16(1984)1, 16-52

A Mechanism of Generation of White Streak on Ferritic Stainless Strip

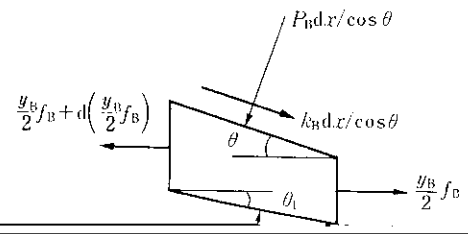
パス目のロール咬み止め部の表面を観察すると、ロールバイト
入口において割れが発生していることから、入口部に働く引張
応力によって表面硬化層に割れが生じたと考えられる。
